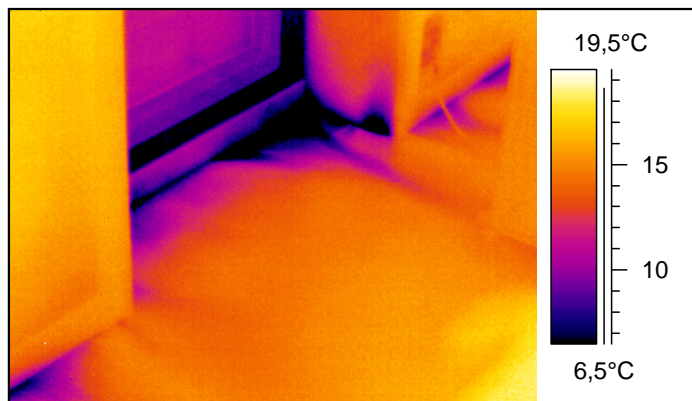
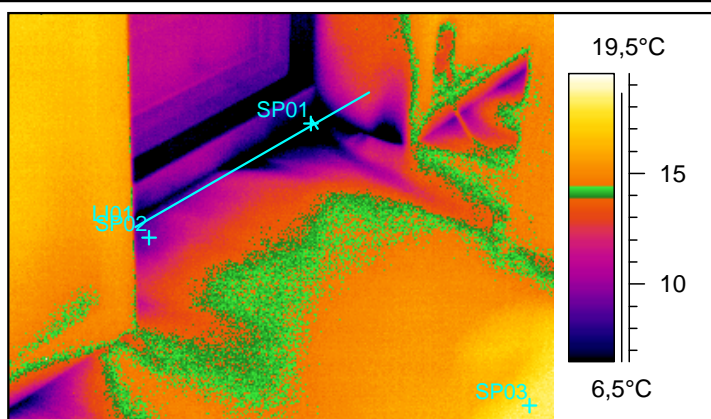
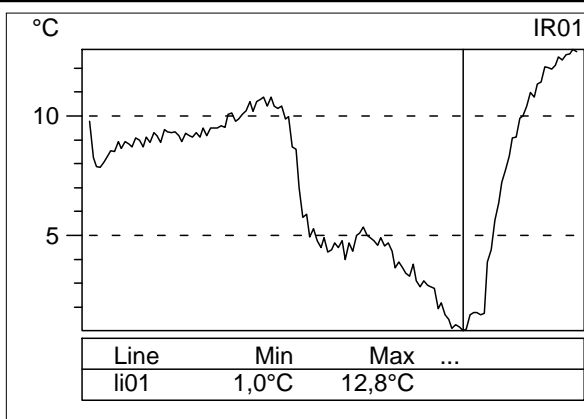
Termogram.

Sted	Kjøkkenen 2 etasje	Label	Value
Området	verandadør nordvest	SP01	0,1°C
Status	Overgang gulv / terskel	SP02	9,3°C
Ir id	B0316-60.img	SP03	18,2°C

Temperaturmønster antyder avvik, utett bygg konstruksjon.

Lufthastighet i området målt fra 1,2 - 2,5 m i sek. Termografiske antydes kaldluft, som trekker inn i bygg, som mørkere området "tårer".

Temperaturverdier innenfor lysegrønn isotherm anses som lavt og kan føles, som kald trekk i området. Se plassering av istoerm på temperaturskala.
