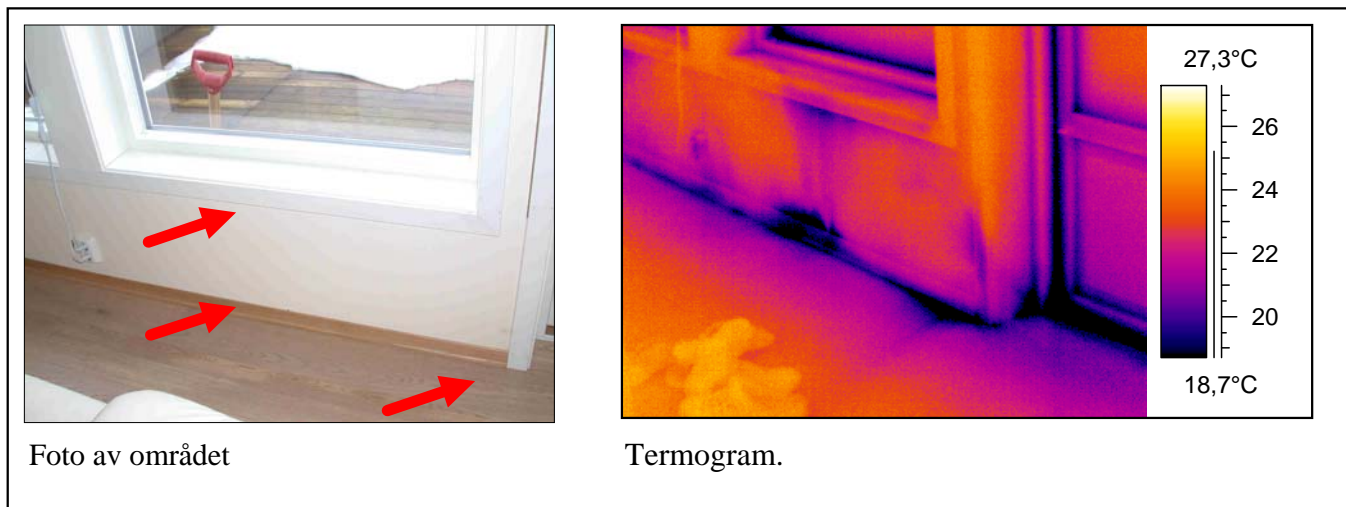
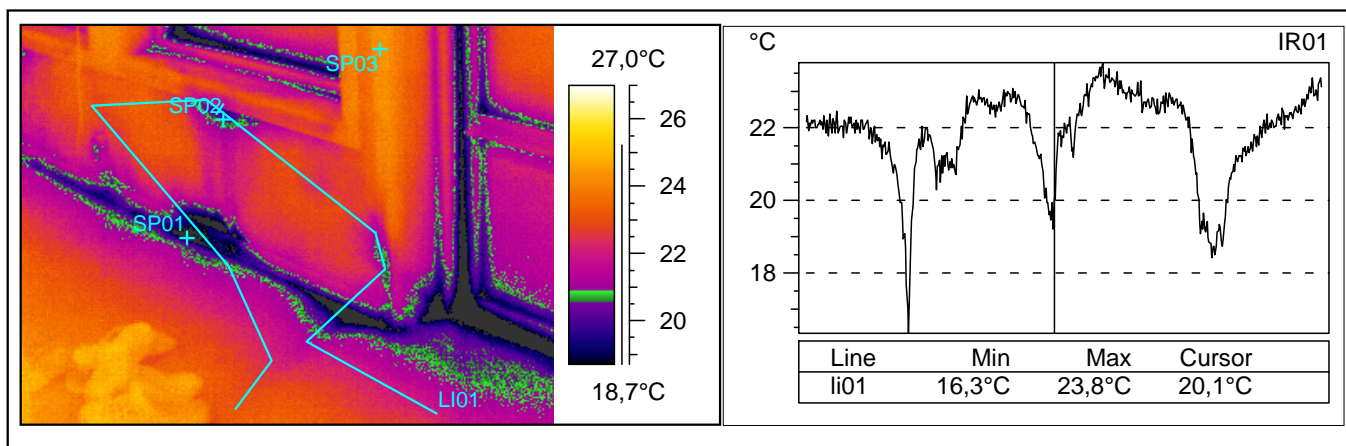
Sted	Stue tilbygg	Label	Value
Området	Under vinduer	SP01	18,1°C
Status	Overgang gulv vegg og karm	SP02	20,1°C
Ir id	G0317-16.img	SP03	24,5°C

Temperaturmønster antyder avvik, utett bygg konstruksjon.

Termografisk antydes kaldluft, som trekker inn i bygg, som mørkere området "tårer".  
Kuldebro antydes som et mørkere og ujevnt mønster.

Området antyder svikt eller manglende isolasjon, Luftlekkasje / kuldebro.

Lysegrønn isoterm anvises rundt de laveste temperaturnivåene i området.  
Mønster viser et mindre avvik og kan da oppfattes og føles som kaldt trekk i området.
