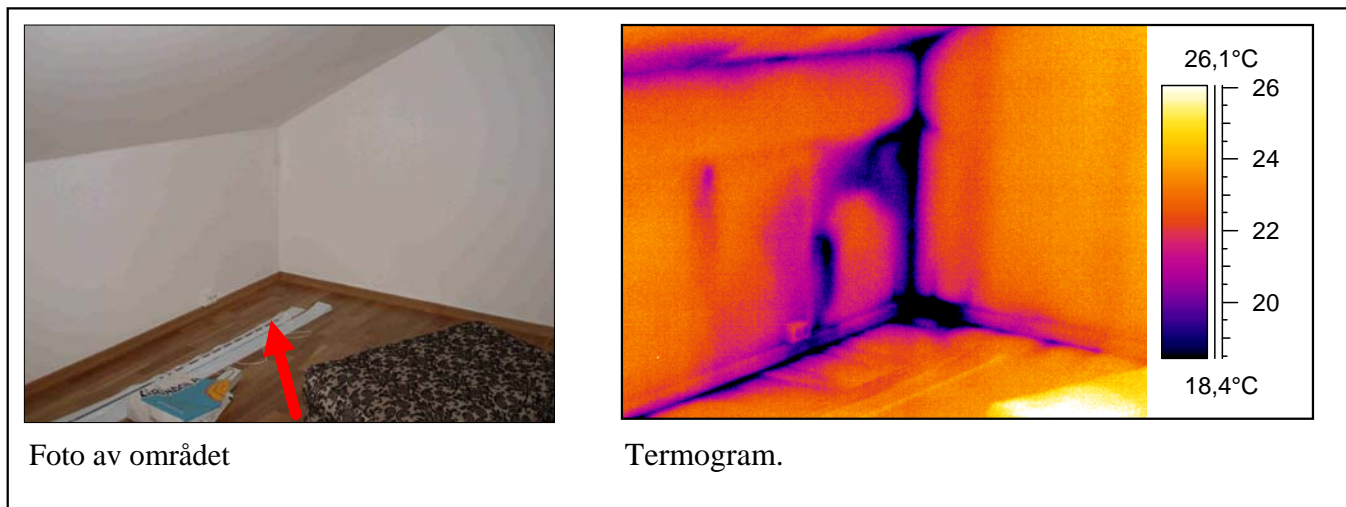
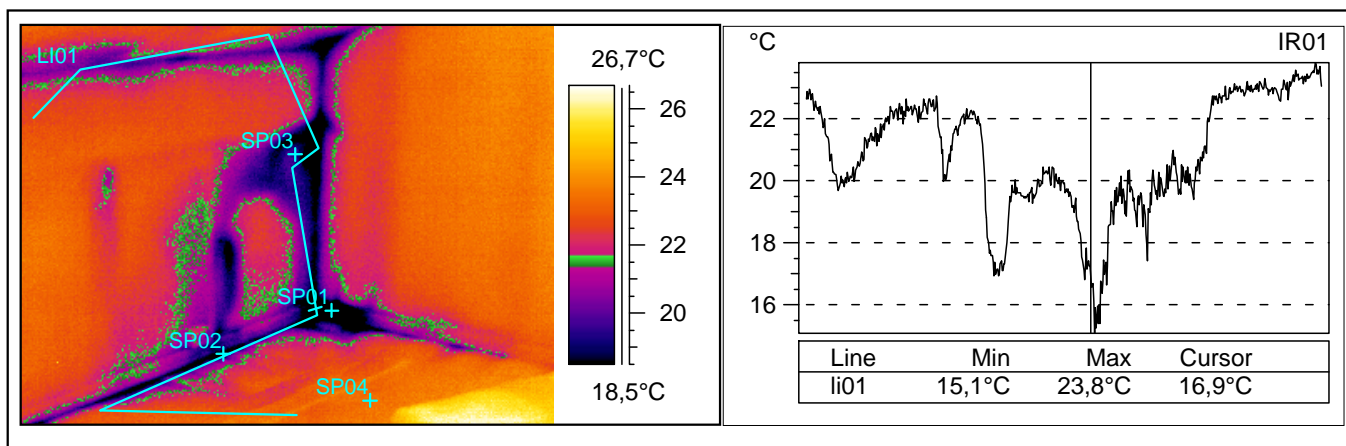
| Ir id | B0317-45.img |

| Sted | Stue 2 etasje |
| Området | Knevegg hjørne sydøst |
| Status | Overgang gulv / vegg, tak |

| Label | Value |
|---|---|
| SP01 | 16,4°C |
| SP02 | 17,7°C |
| SP03 | 19,6°C |
| SP04 | 23,6°C |

Temperaturmønster antyder avvik, utett bygg konstruksjon.

Lufthastighet i området målt fra 1,2 - 3,5 m i sek langs gulv. Termografisk antydes kaldluft, som trekker inn i bygget, som mørkere området "tårer".

Området knevegg antyder samtidig svikt eller manglende isolasjon, kuldebro.

Temperaturverdier innenfor lysegrønn isotherm anses som lavt og kan føles, som kaldtrekk i området. Se plassering av isotherm på temperaturskala.
