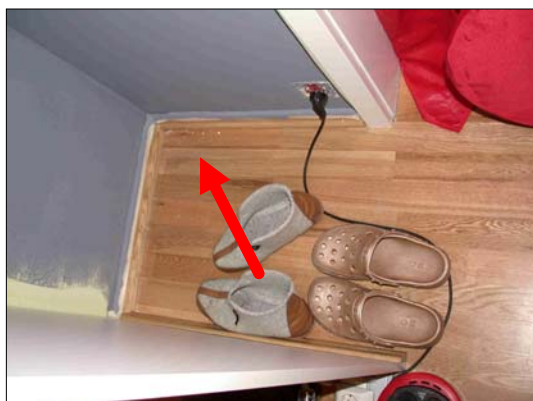
Foto av området

Sted	Gang / vf, hovedetasje	<b>Label</b>	<b>Value</b>
Området	Venstre side hoveddør	<b>SP01</b>	<b>6,5°C</b>
Status	Ovegang gulv / vegg	<b>SP02</b>	<b>9,5°C</b>
Ir id	B0317-07.img	<b>SP03</b>	<b>22,0°C</b>
